# **GOVERNO DO ESTADO DE ALAGOAS**

### **RELATÓRIO DE IMPACTO SOBRE O MEIO AMBIENTE (RIMA)**

**IMPLANTAÇÃO E PAVIMENTAÇÃO DA AL-101 NORTE (ESTRADA PARQUE BARRA DE SANTO ANTÔNIO - BARRA DE CAMARAGIBE) E IMPLANTAÇÃO E PAVIMENTAÇÃO DE VIA ALTERNATIVA A AL-101 NORTE (ESTRADA PARQUE ROTA ECOLÓGICA) E SEUS ACESSOS, INTERLIGANDO MORROS DE CAMARAGIBE A PORTO DE PEDRAS, COM EXTENSÃO APROXIMADA DE 26 km.**

**NOVEMBRO - 2020**

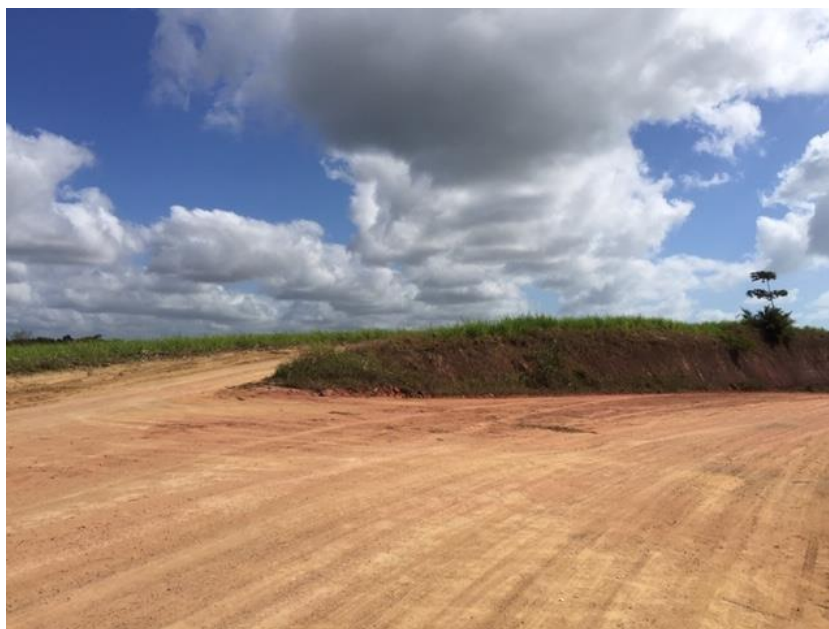
*Fotografia 1 - Início do trecho rodoviário da AL-103 em Morros de Camaragibe. Acervo Encibra. Foto registrada em 04/11/2019.*

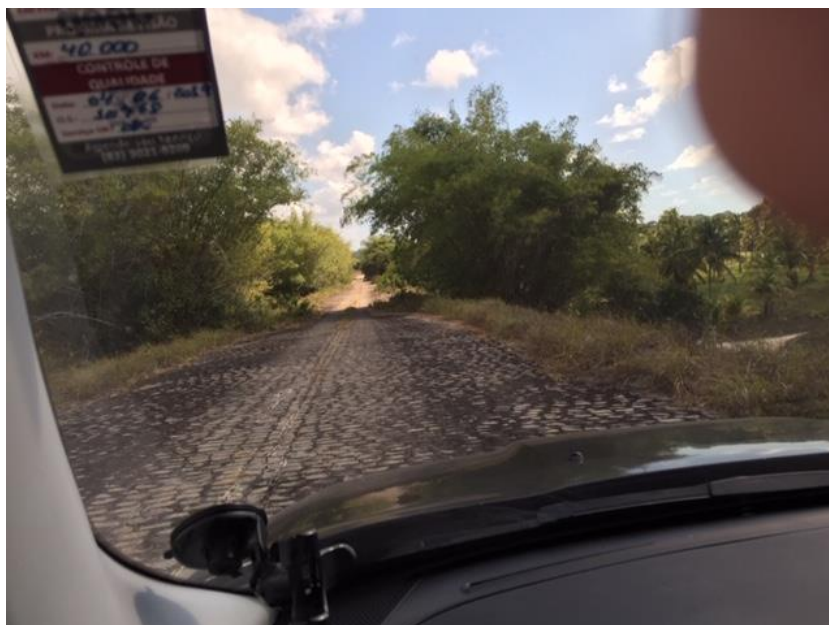
*Fotografia 2 - Trecho em paralelepípedos para acesso à travessia do rio Camaragibe. Acervo Encibra. Foto registrada em 04/11/2019.*

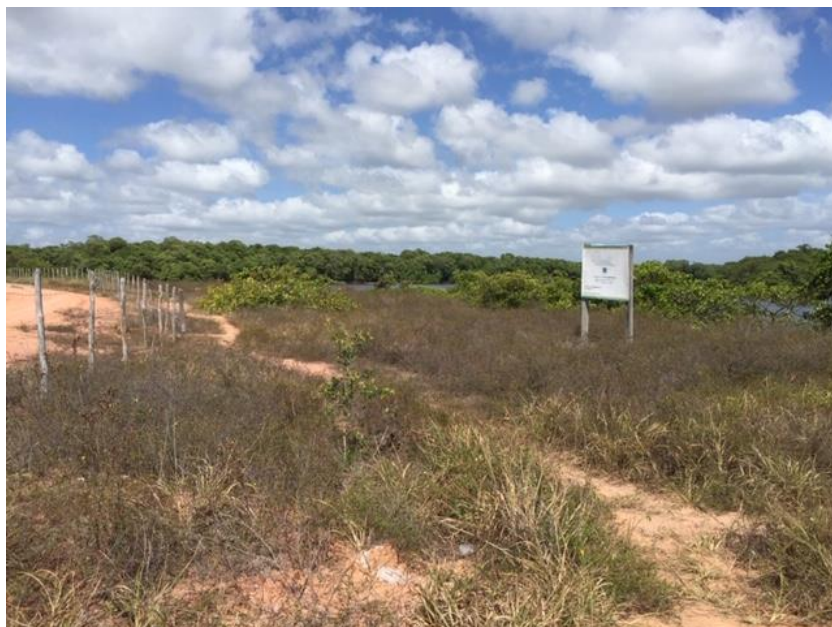
*Fotografia 5 - Local da travessia do rio Camaragibe. Travessia em ponte com 340m de extensão. Acervo Encibra. Foto registrada em 04/11/2019.*

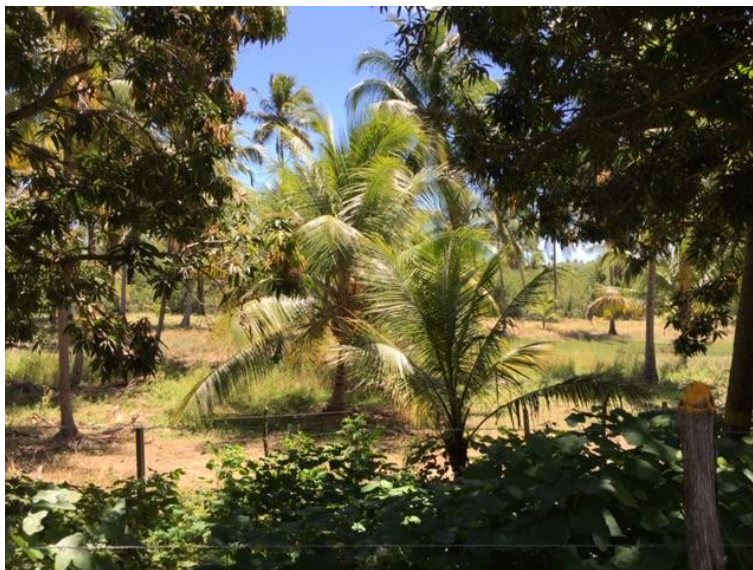
*Fotografia 6 - Local da chegada da ponte no município de Passo de Camaragibe, próximo à Barra de Camaragibe, pelo lado esquerdo da AL-435. Acervo Encibra. Foto registrada em 04/11/2019.*

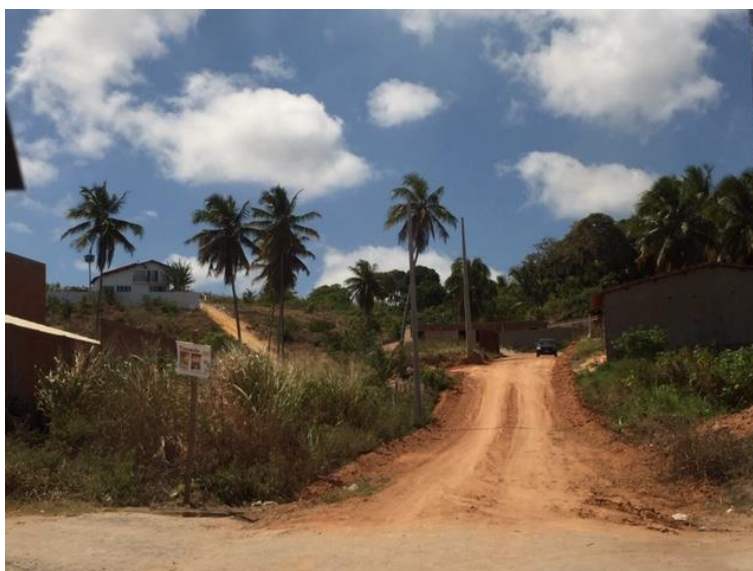
*Fotografia 7 - Acesso a área da rodovia AL-103. Coordenadas UTM 238963 de latitude e 8974435 de longitude. Acervo Encibra. Foto registrada em 04/11/2019.*

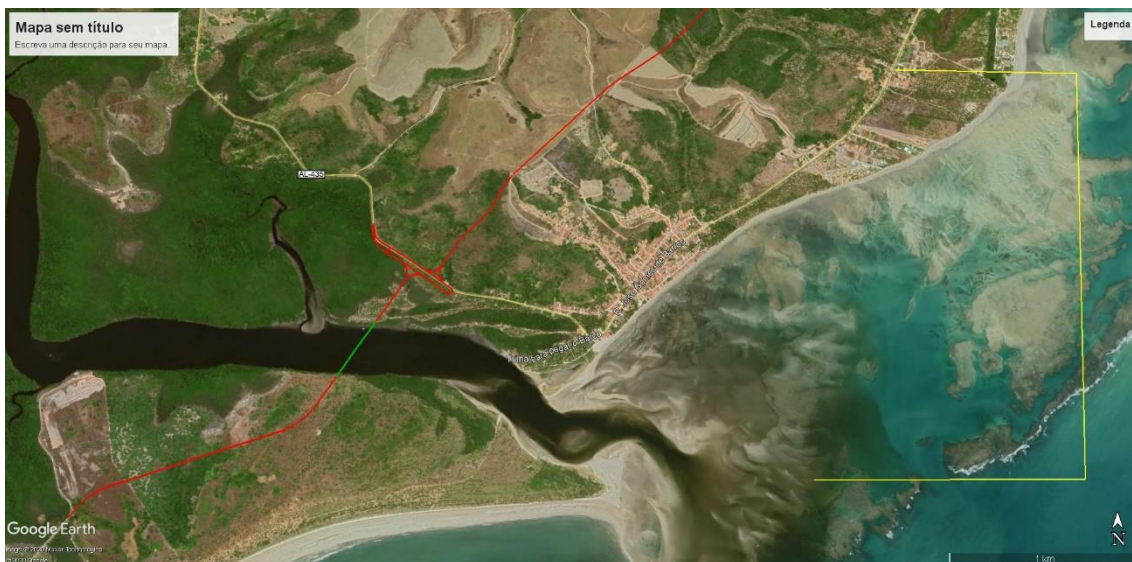
*Figura 3 – Imagem do Google Earth mostrando o início do trecho em Morros de Camaragibe, sua travessia em ponte sobre o rio Camaragibe e a interseção em rotatória sobre a rodovia AL-435. Acervo Encibra.*

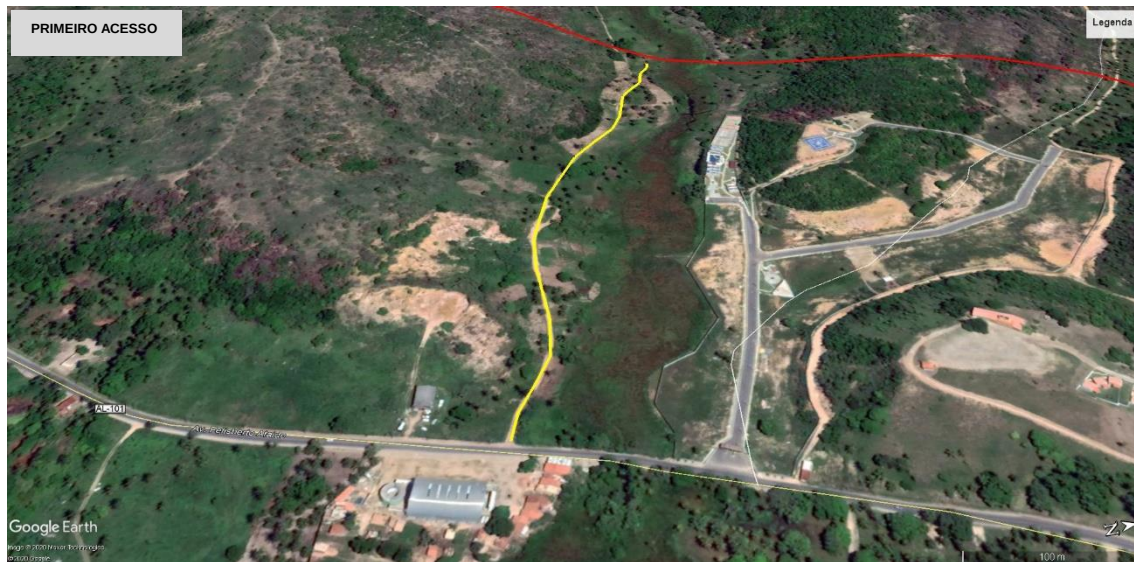
Figura 10 – Imagem do Google Earth Pro mostrando o primeiro acesso (em amarelo) à rodovia AL-103 (em vermelho), a partir Do Ginásio de Esportes de São Miguel dos Milagres. Acervo Encibra.

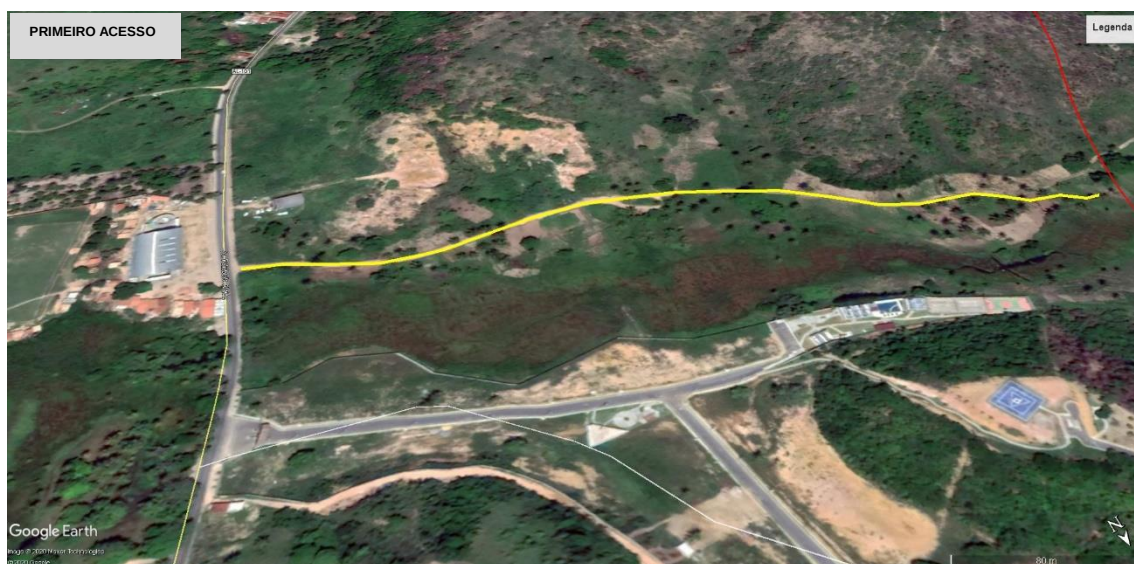
Figura 11 - Imagem do Google Earth Pro mostrando o primeiro acesso (em amarelo) à rodovia AL-103 (em vermelho). O acesso desenvolve-se por áreas intensamente antropizadas. Acervo Encibra.

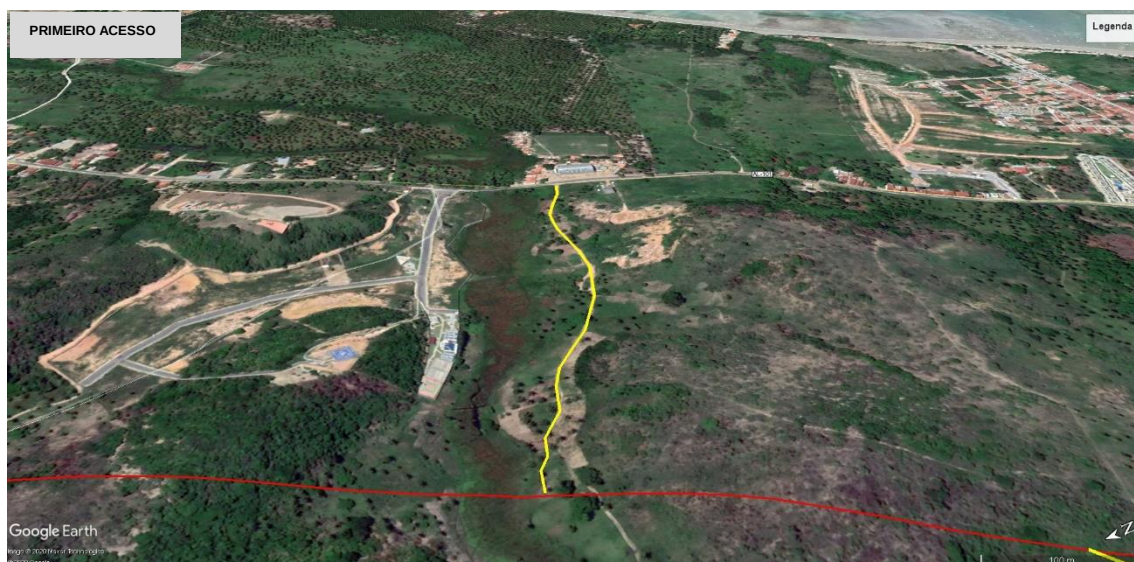
Figura 12 - Imagem do Google Earth Pro mostrando o primeiro acesso (em amarelo) à rodovia AL-103 (em vermelho). O acesso desenvolve-se por áreas intensamente antropizada e contíguas ao Condomínio Reserva do Toque. Segundo um novo ângulo de foco. Acervo Encibra.

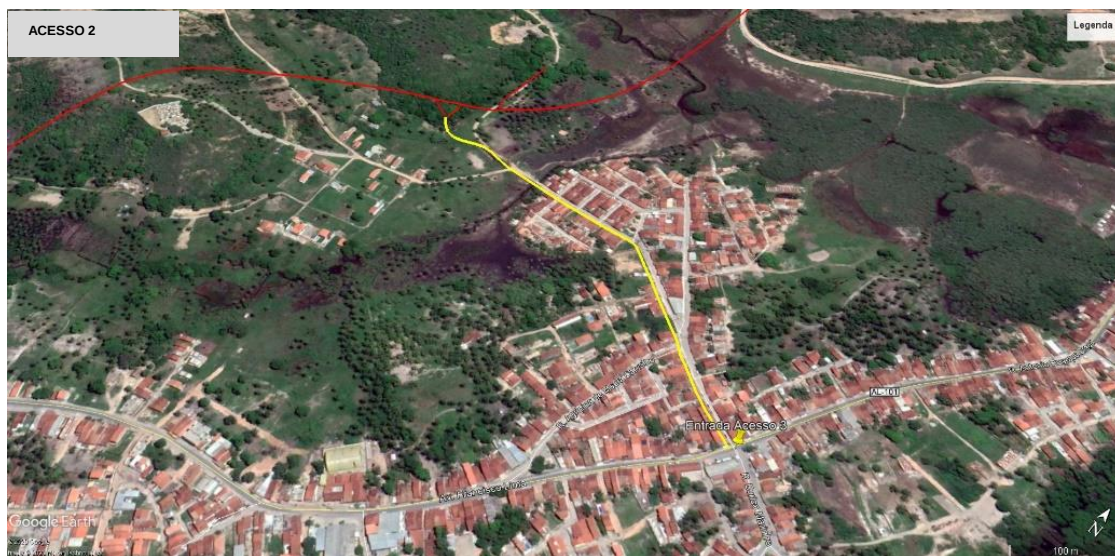
Figura 15 – Imagem do Google Earth Pro mostrando o local do desenvolvimento do segundo acesso (linha amarela). Seu desenvolvimento se dá predominantemente em área urbana. Registro em 13/09/2020. Acervo Encibra.

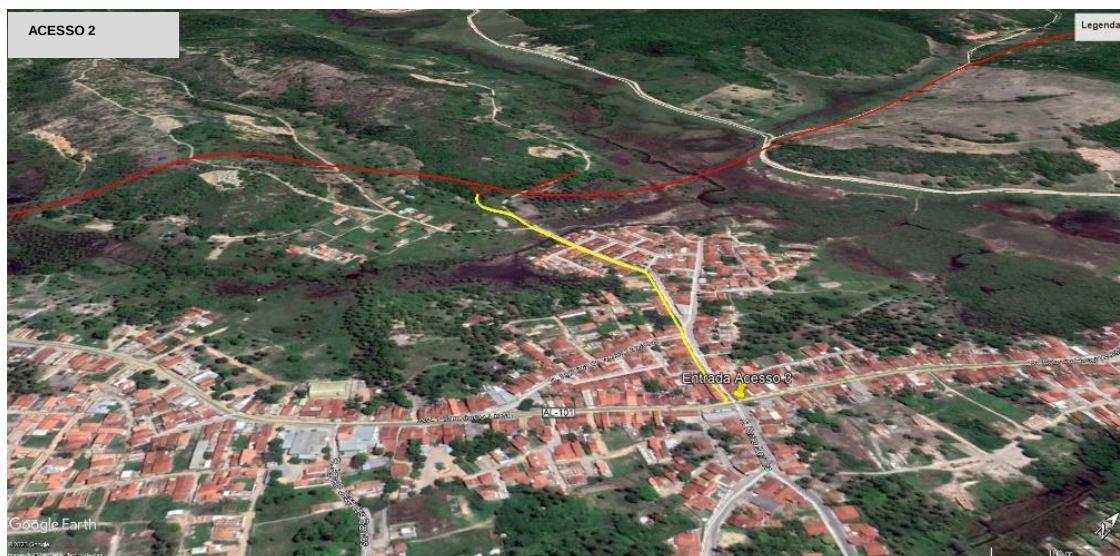
Figura 16 – O segundo acesso, irá transpor uma linha natural de drenagem. Utilizará obra de arte corrente (bueiro). Registro em 13/09/2020. Acervo Encibra.

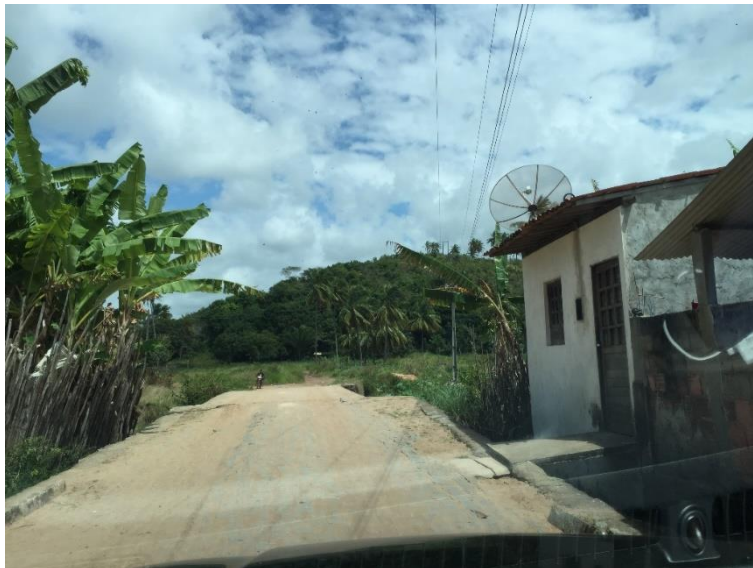
*Fotografia 17 – Final do trecho em paralelepípedo. Ponte em concreto pré-existente. Registro em 13/09/2020. Acervo Encibra.*

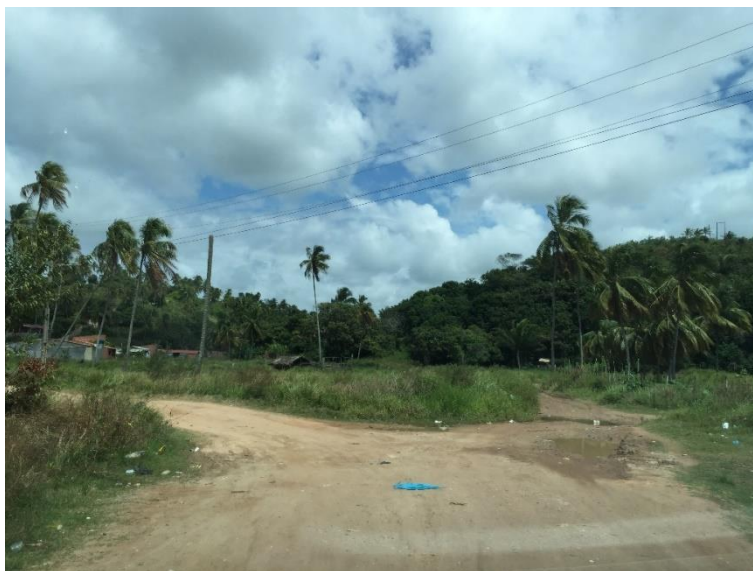
*Fotografia 18 – Parte final do acesso implantado com estrada de terra. Registro em 13/09/2020. Acervo Encibra.*

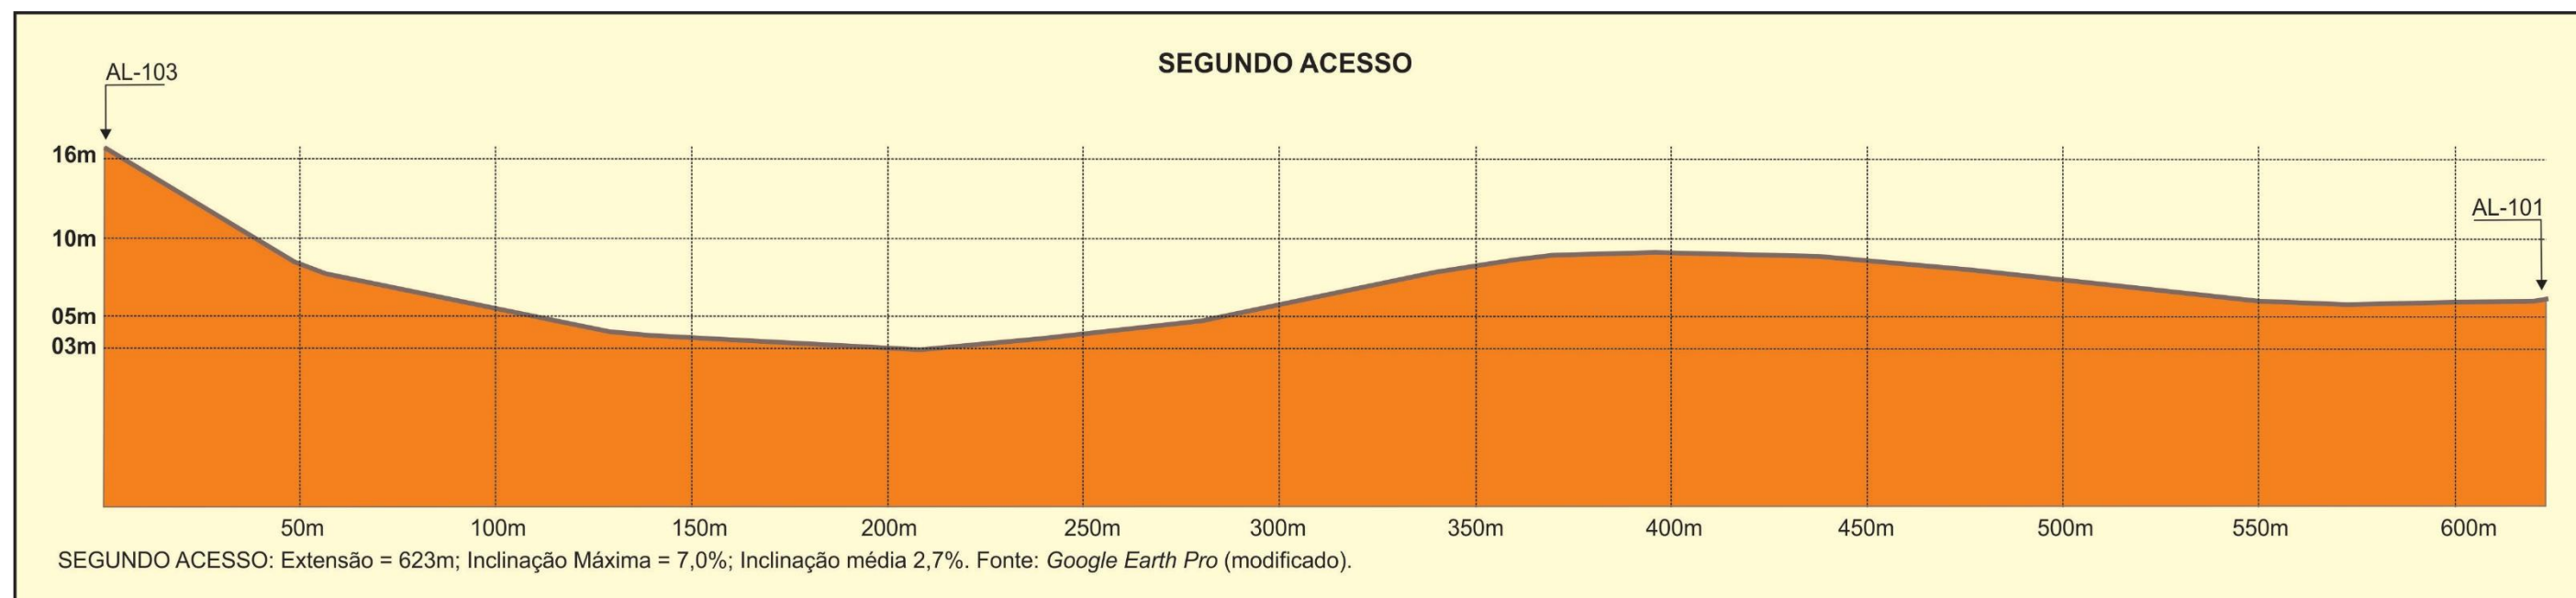
Figura 17 - Perfil de Elevação do Terreno para o segundo acesso. Obtido a partir do Google Earth Pro e reproduzido através do Corel Draw. Acervo Encibra.

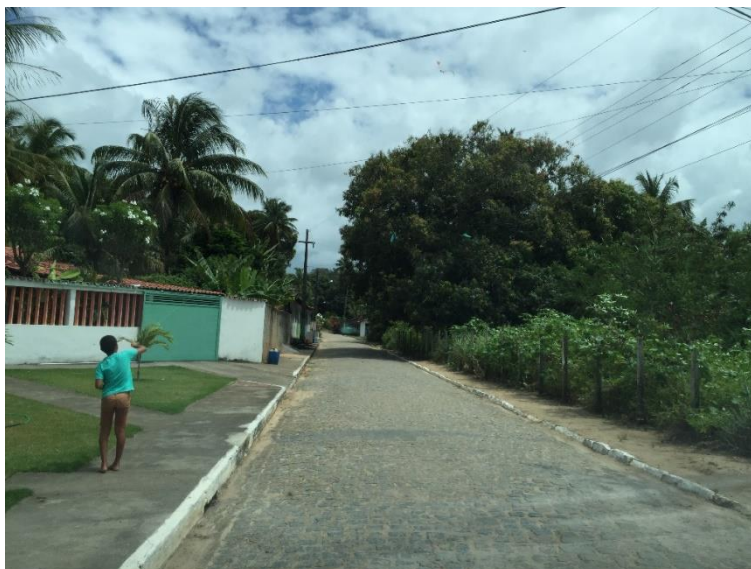
Fotografia 23 - Acesso inicial em paralelepípedos. Município de Porto de Pedras. Registro em 13/09/2020. Acervo Encibra.

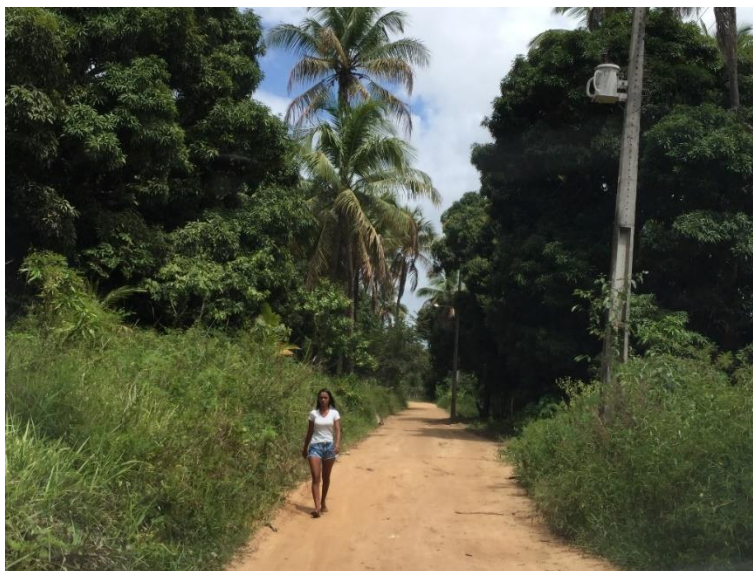
*Fotografia 25 – Acesso se desenvolve por sobre estrada de terra pré-existente. Às margens da via existe a cultura de frutíferas. Registro em 13/09/2020. Acervo Encibra.*

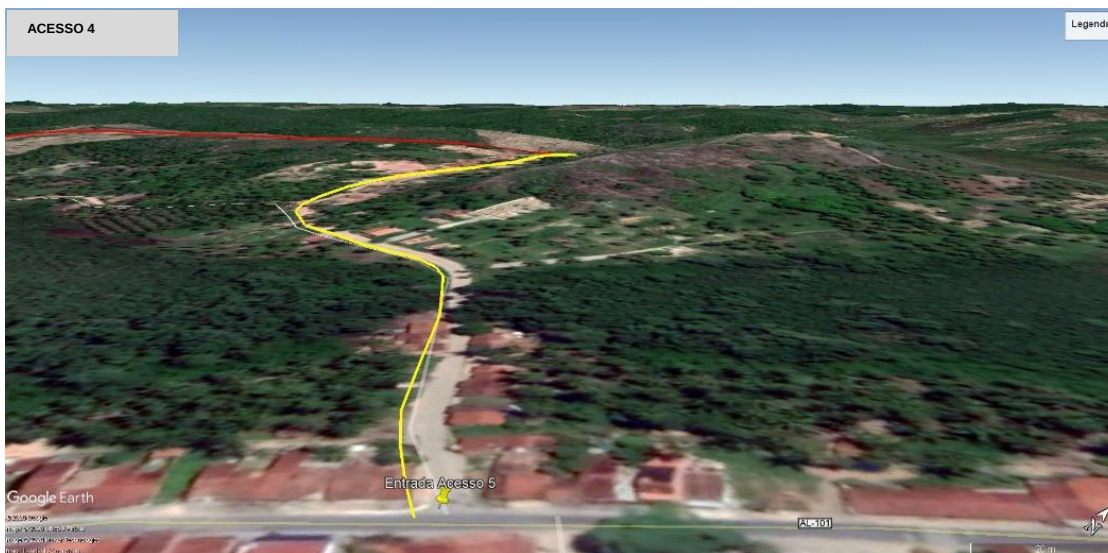
Figura 23 – Imagem do Google Earth Pro. Desenvolvimento do quarto acesso se dá inicialmente através de via pavimentada com paralelepípedos, tendo seu final por sobre estrada de terra pre-existente.

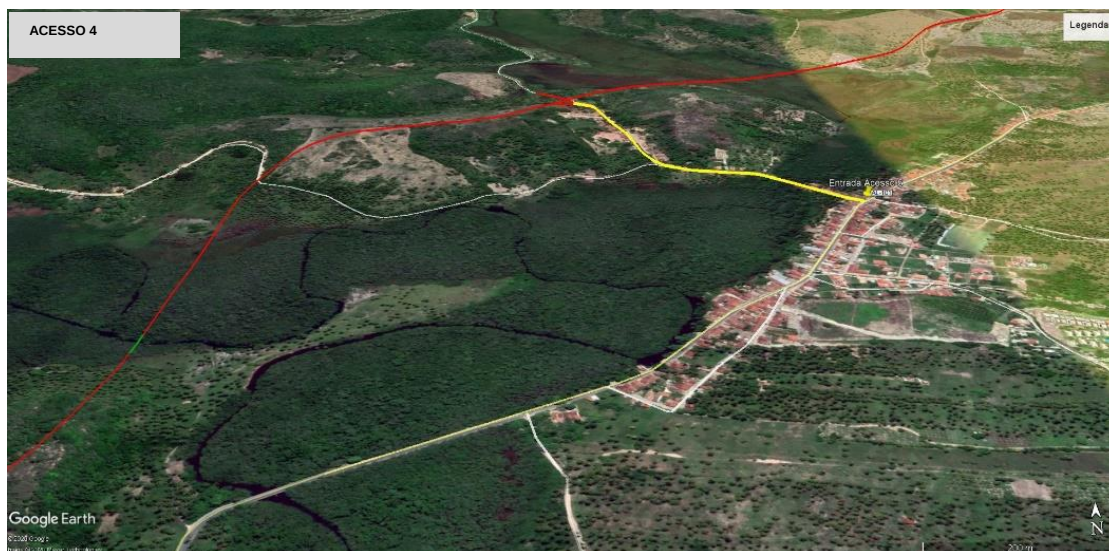
Figura 25 – Imagem do Google Earth Pro. Mostra que o acesso tangencia um extrato de vegetação de mangue às margens do rio Tatuamunha.

As obras de implantação da AL-103, fatalmente ocasionarão danos diretos aos remanescentes de mangue nos dois estuários. Buscou-se o traçado de menor supressão. No entanto, não se observou uma alternativa melhor.

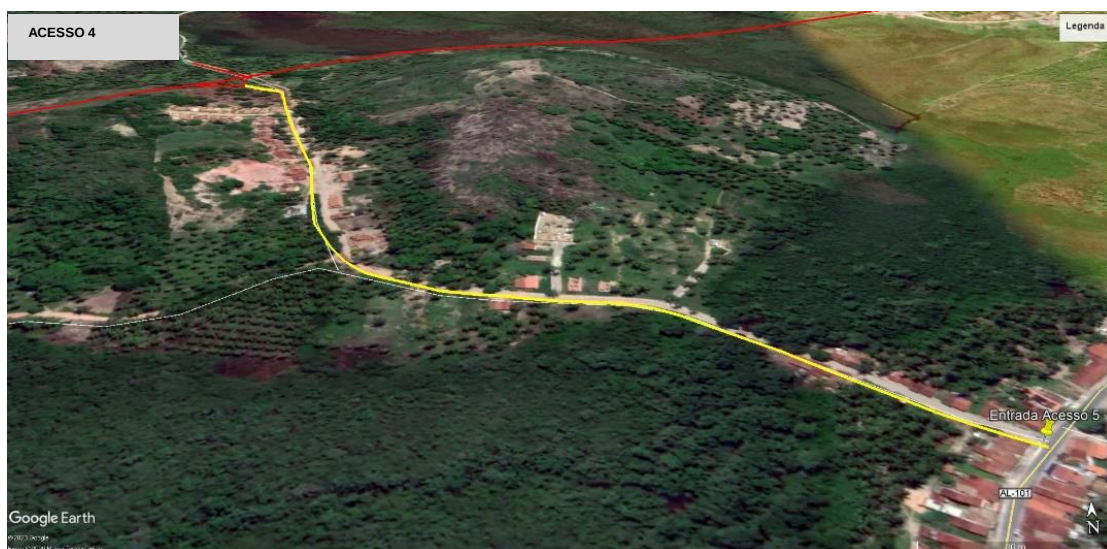
Figura 26 – Imagem do Google Earth Pro. Mostra a passagem do acesso projetado (linha amarela), masgeando o mangue às margens do rio Tatuamunha em direção a via projetada (AL-103) demarcada em linha na cor vermelha.

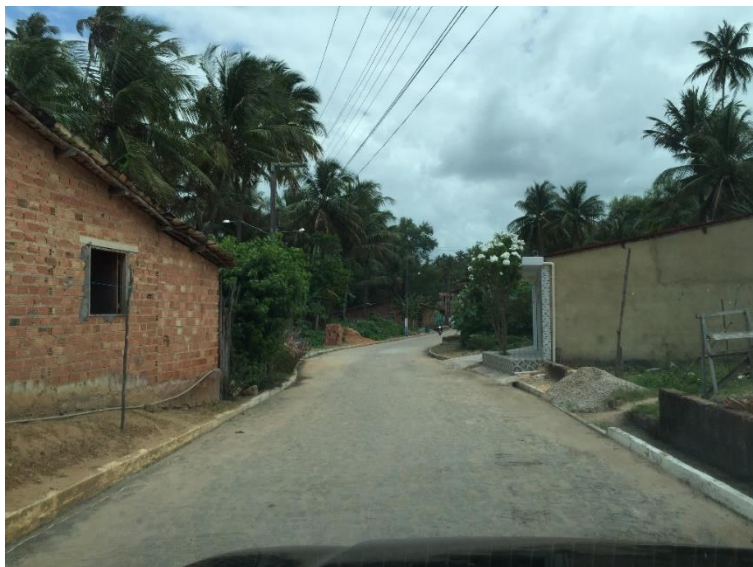
*Fotografia 28 – Início do acesso com pavimentação implantada através de paralelepípedos. Ocupação residencial às margens. Registro em 13/09/2020. Acervo Encibra.*

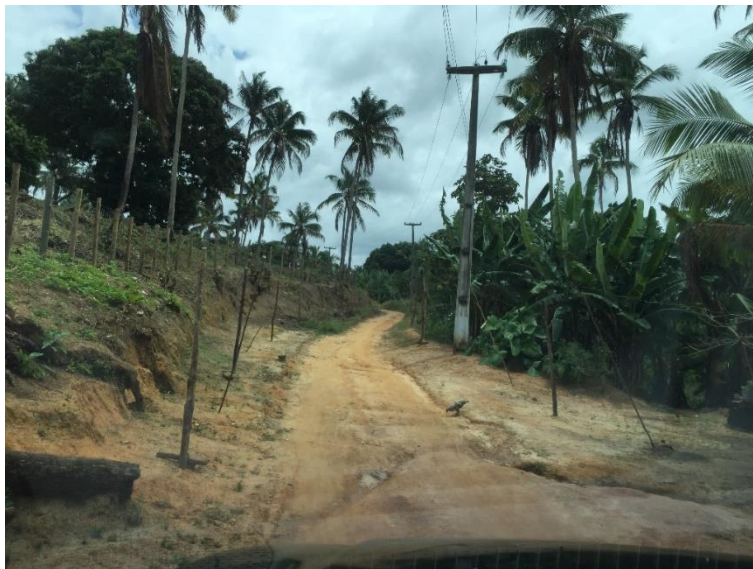
*Fotografia 31 – Trecho final do acesso, em terra desprovida de dispositivos de drenagem. Culturas diversas às margens. Registro em 13/09/2020. Acervo Encibra.*

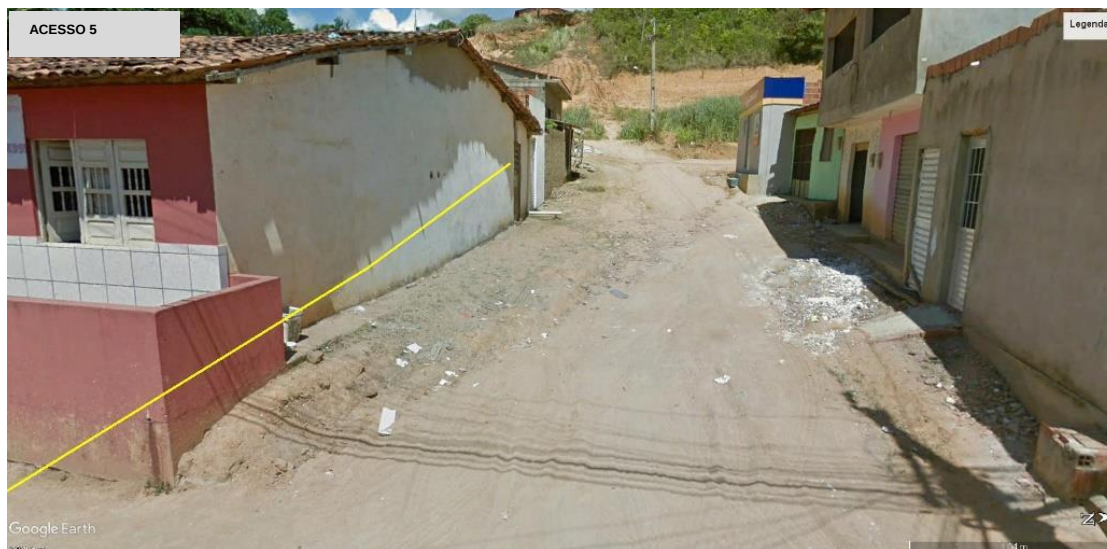
Figura 29 – Imagem do Google Earth Pro. Em Porto de Pedras.

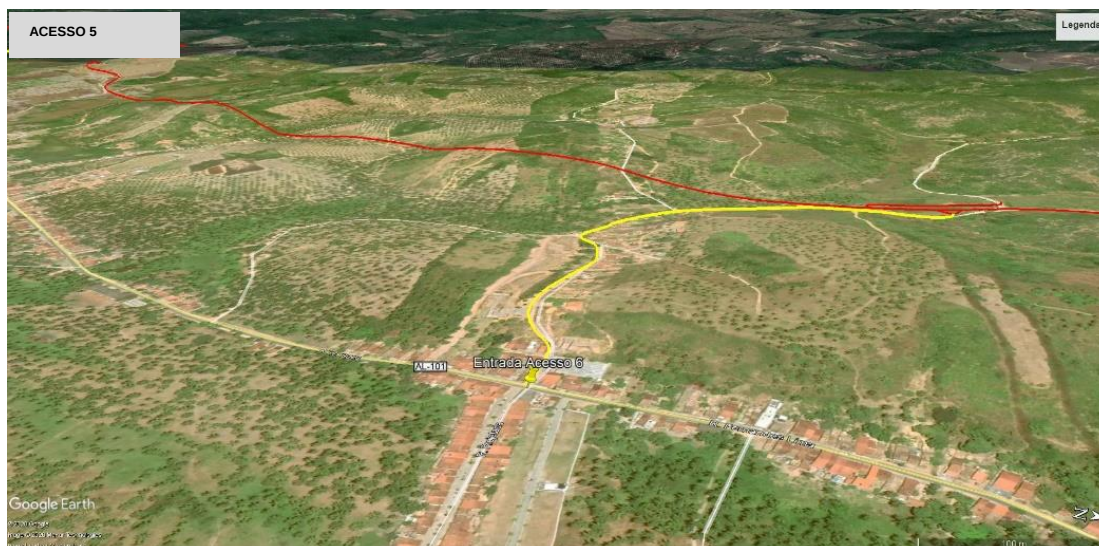
*Figura 31 – O acesso se inicia às margens da AL-101, seguindo por sobre uma via (de terra) pré-existente. A via mergeia inúmeras propriedades rurais de sítios e fazendas.*

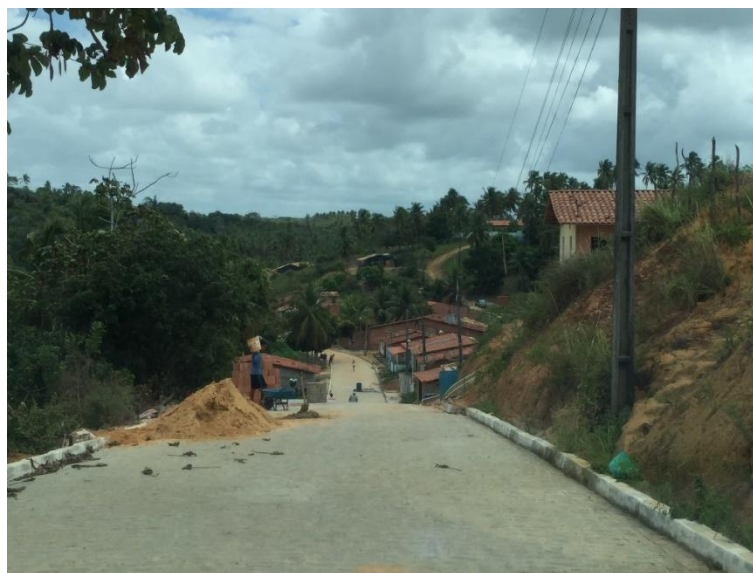
*Fotografia 34 – Em Porto de Pedras. Acesso implantado pelo município. Paralelepípedos. Registro em 13/09/2020. Acervo Encibra.*

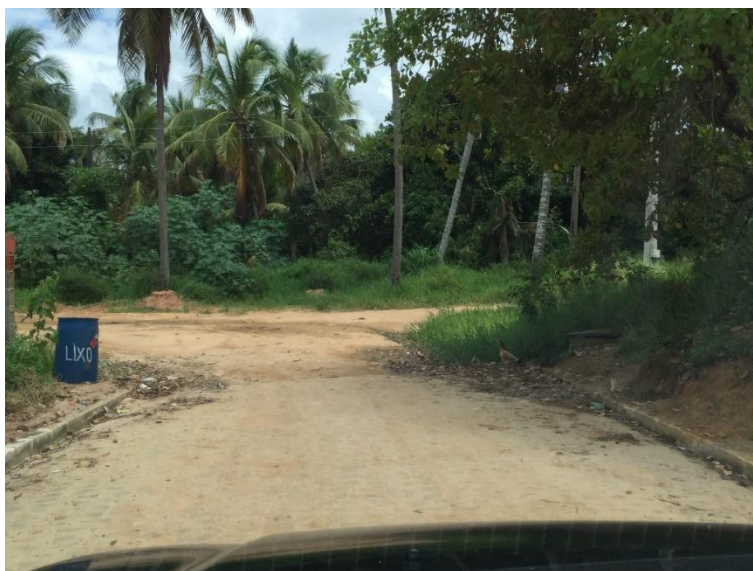
*Fotografia 36 – Final do trecho em paralelepípedos. Acesso se desenvolve pela direita em estrada de terra. Registro em 13/09/2020. Acervo Encibra.*

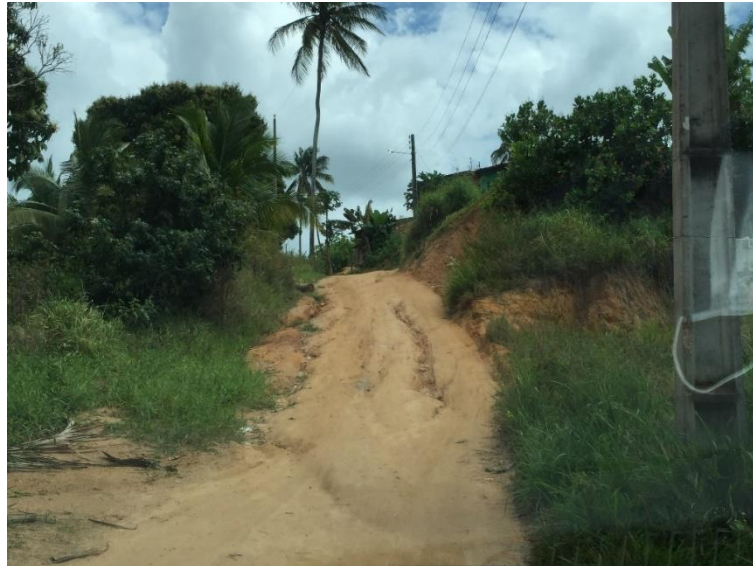
*Fotografia 37 - Estrada de terra por onde se desenvolve o quinto e último acesso. Em Porto de Pedras. Registro em 13/09/2020. Acervo Encibra.*

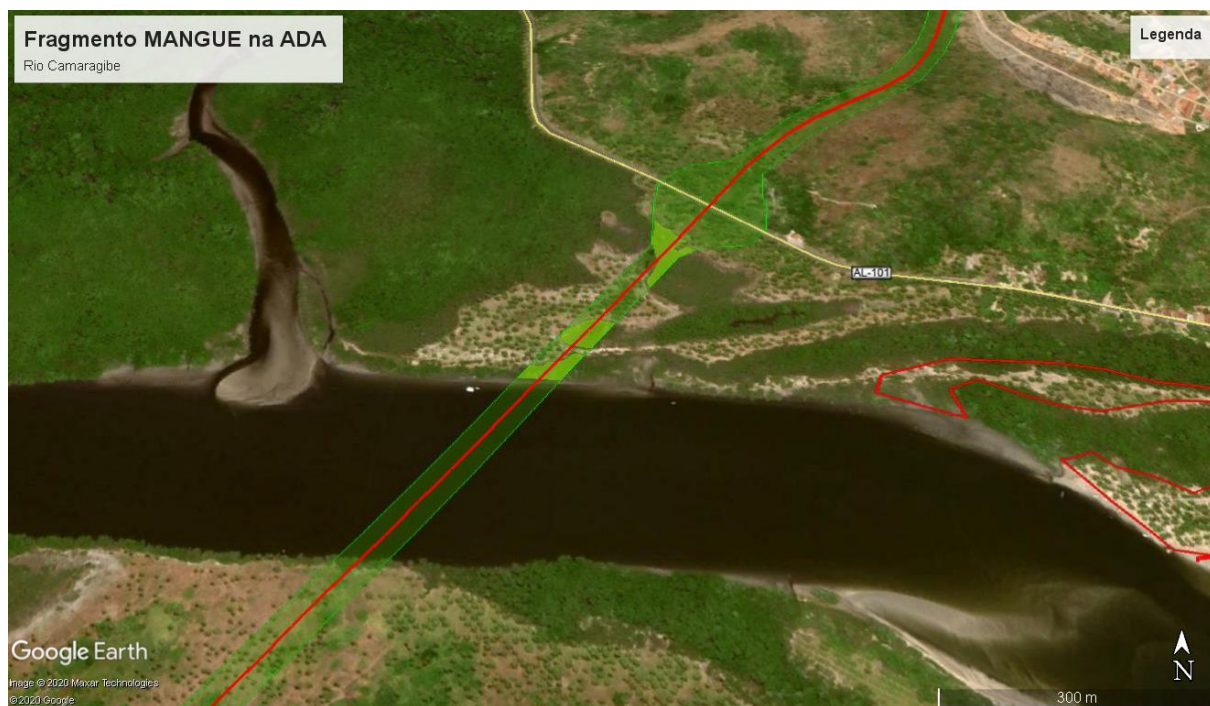
Imagem 1 – Imagem do Google Earth Pro mostrando o buffer da ADA e a demarcação de Mangue na margem esquerda do rio Camaragibe. Acervo Encibra. Em 14/04/2020.

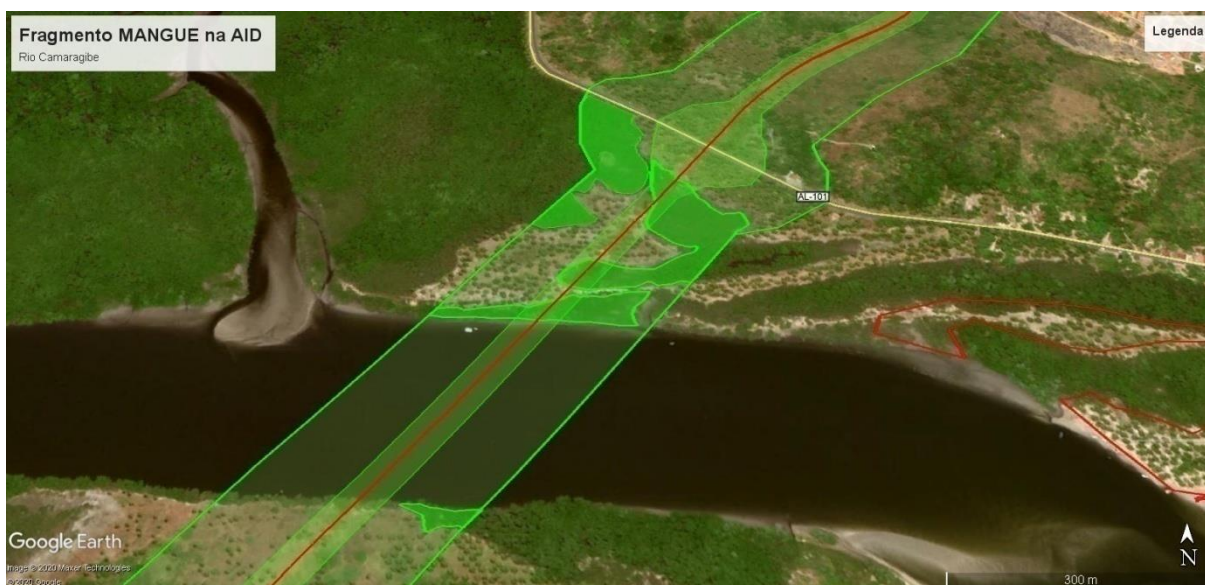
Imagem 5 – Imagem do Google Earth Pro, mostrando os dois buffers (ADA e AID) com a demarcação do Fragmento de vegetação de Mangue no Lado Esquerdo do rio Camaragibe. Acervo Encibra. Em 14/04/2020.

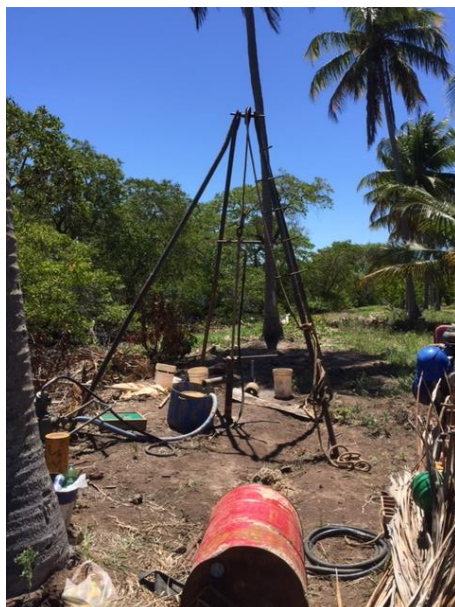
Fotografia 41 - Sondagem mista realizada na cabeceira da ponte sobre o rio Camaragibe. Clareira no Mangue. Lado direito. Acervo Encibra. Foto registrada em 16/01/2020.

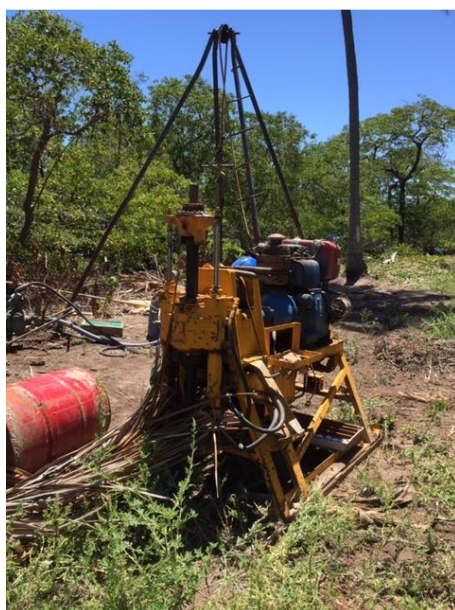
Fotografia 42 - Detalhe das sondas. Sondagem mista realizada na cabeceira da ponte sobre o rio Camaragibe. Clareira no Mangue. Lado direito. Acervo Encibra. Foto registrada em 16/01/2020.

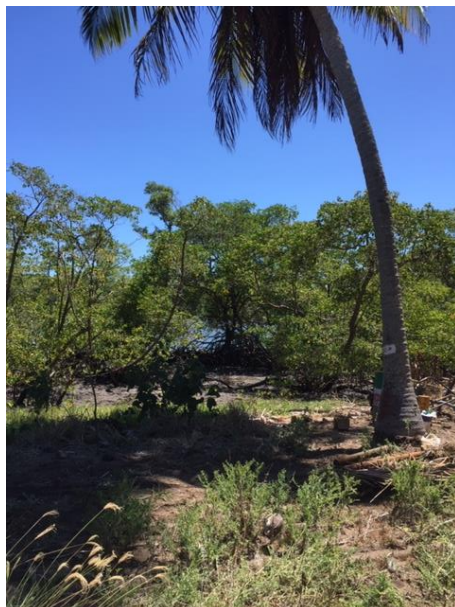
*Fotografia 43 - Local de um dos pilares da ponte sobre o rio Camaragibe. Clareira do Manguê. Acervo Encibra. Registro Fotográfico em 16/01/2020.*

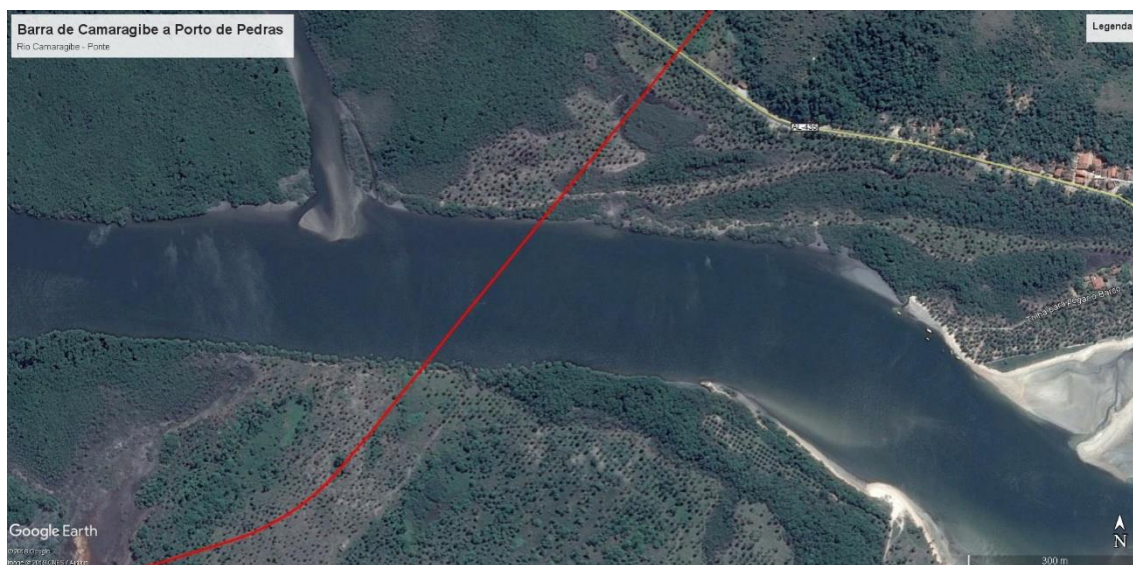
*Figura 33 – Imagem do Google Earth mostrando a travessia do rio Camaragibe. O traçado geométrico busca vazios da vegetação de mangue. Acervo Encibra. Registro em 06/11/2019.*

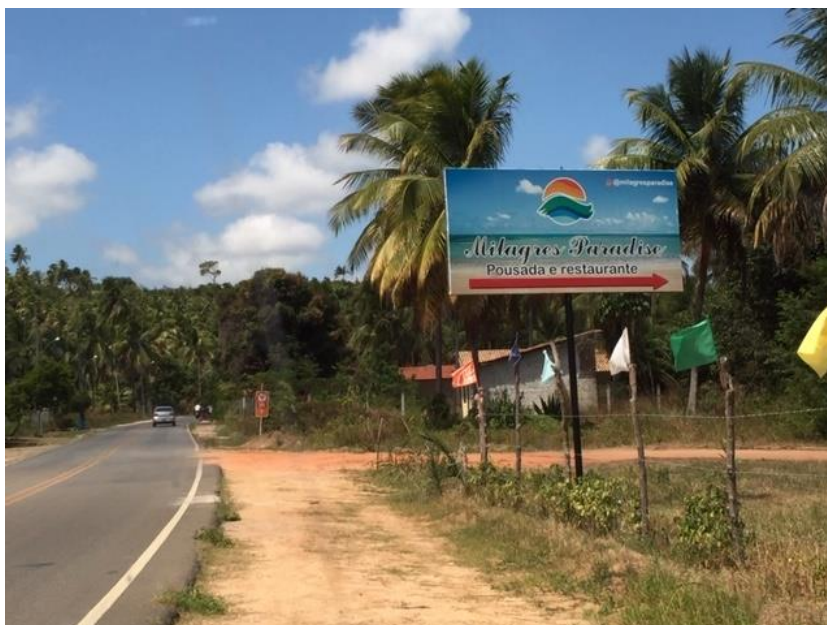
*Fotografia 98 – Rodovia sem acostamento. Fluxo turístico crescente. Placa indicativa de pousada e restaurante em São Miguel dos Milagres. Coordenadas UTM 237478 de latitude e 8973026 de longitude, pela AL 101.*

O sistema viário que interliga os três municípios envolvidos, resume-se a AL-101. Rodovia existente e pavimentada há cerca de 20 anos. A via referida encontra-se saturada pelo fluxo turístico, principalmente nas épocas de alta estação. Este fato prejudica de forma significativa o escoamento dos produtos gerados na agricultura e na pecuária. Sendo o sistema viário atual, deficiente para o escoamento da produção local, percebe-se a necessidade de uma nova via que possa contribuir para melhor escoar a produção de bens e serviços gerados nos três municípios envolvidos. As fotos que se seguem ilustram as condições do sistema viário local. Algumas estradas de terra se fazem presente, dando acesso às propriedades rurais. Estas estradas serão aproveitadas para interligação com a nova via pretendida. O mapa rodoviário apresentado no início do presente volume de estudos dá atônica de todos os acessos.

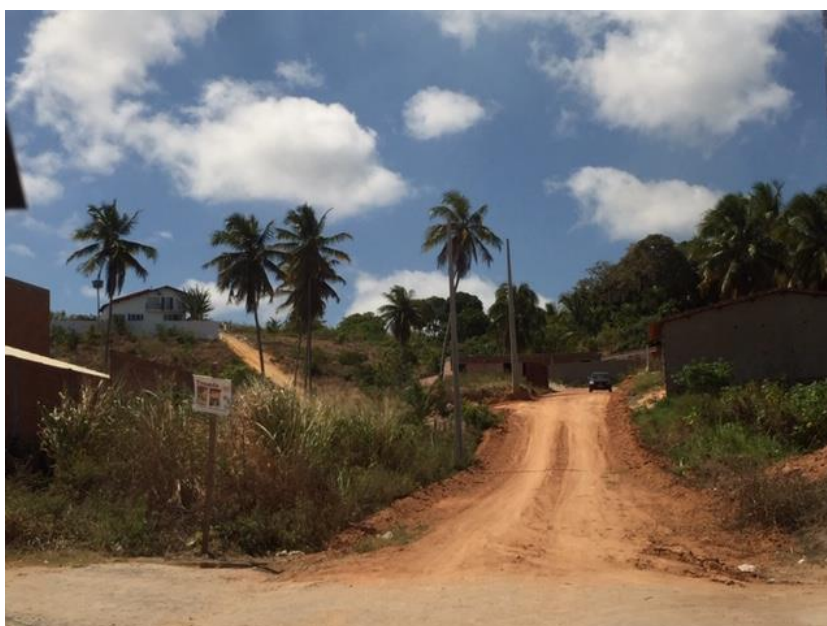
*Fotografia 99 – Em São Miguel dos Milagres. Acesso a área da rodovia AL-103. Coordenadas UTM 238963 de latitude e 8974435 de longitude. Foto registrada em 04/11/2019. Acervo Encibra.*

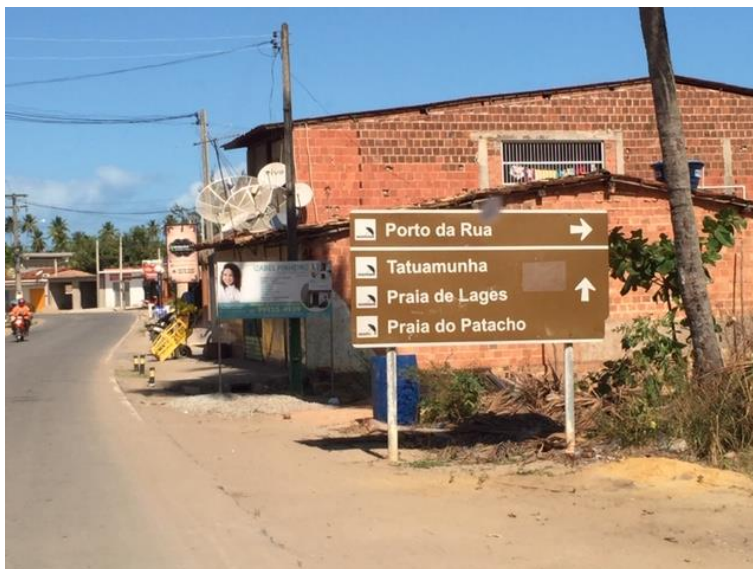
*Fotografia 102 – Em São Miguel dos Milagres. Margens da rodovia (faixa non aedificand) ocupadas com construções residenciais e comerciais voltadas ao fluxo local. Placa de sinalização turística com indicativo das praias locais. Foto registrada em 04/11/2019. Acervo Encibra.*

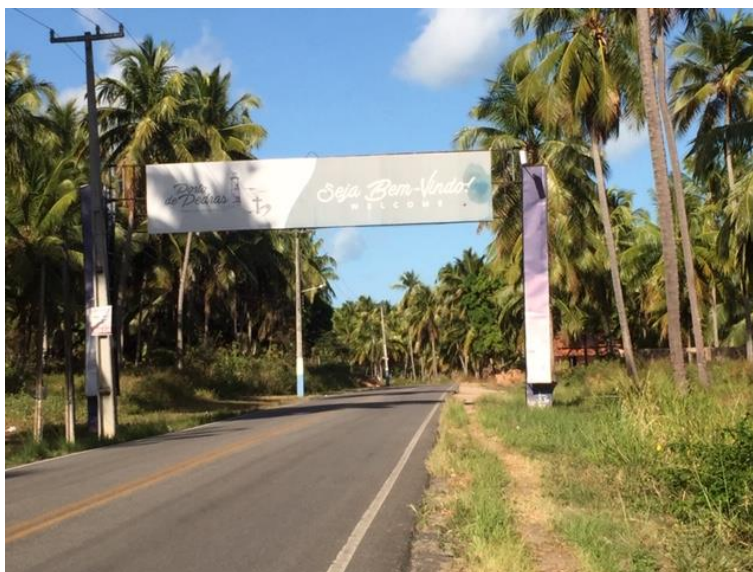
*Fotografia 103 – Em Porto de Pedras. Rodovia sem acostamento. Produção agrícola do coco-da-bahia. Carência de melhores condições para o escoamento da produção. Portal de acesso ao município de Porto de Pedras, pela AL-101. Coordenadas UTM 242204 de latitude e 8979229 de longitude. Foto registrada em 04/11/2019. Acervo Encibra.*
